APOYO TÉCNICO A INTERVENTORÍA PARA MEJORAMIENTO Y
REHABILITACIÓN DE LA CARRETERA LANDÁZURI-BARBOSA,
DEPARTAMENTO DE SANTANDER

UNIVERSIDAD PEDAGÓGICA Y TECNOLÓGICA DE COLOMBIA
FACULTAD DE INGENIERÍA
ESCUELA DE INGENIERÍA DE TRANSPORTE Y VÍAS
TUNJA
2018

Trabajo de grado – práctica con proyección empresarial o social como requisito
para lograr el título de INGENIERO EN TRANSPORTE Y VÍAS

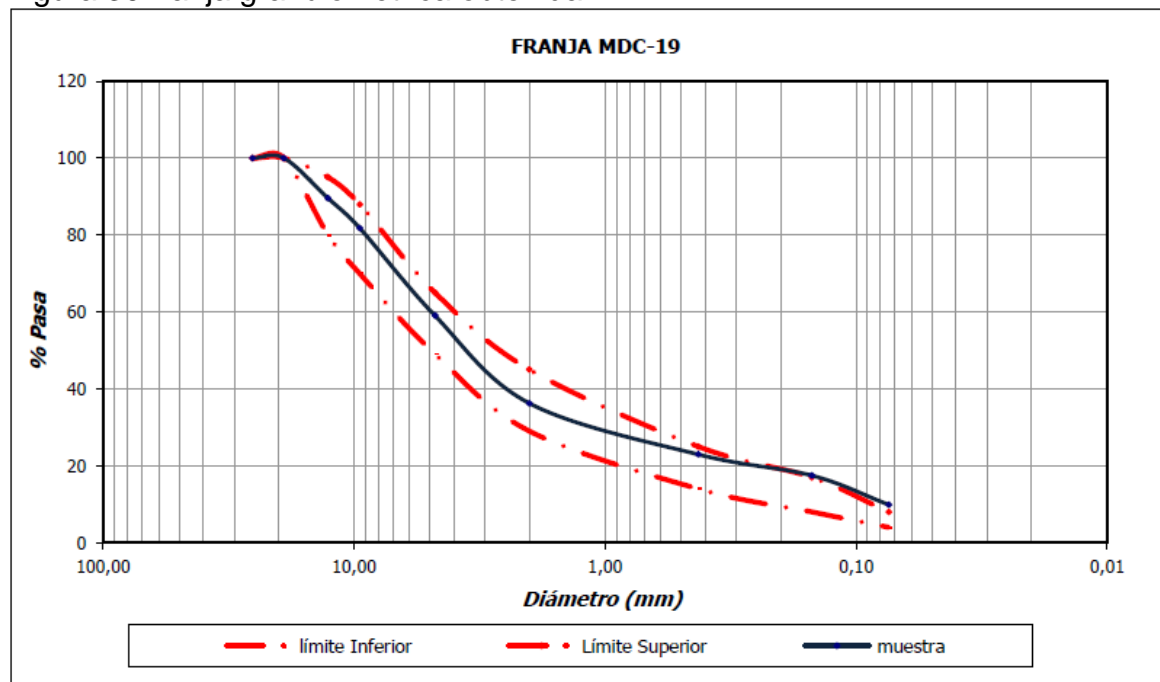
Figura 30 franja granulométrica obtenida

La franja granulométrica obtenida se presenta en la Figura 30.

De los resultados se puede concluir que de la extracción de asfalto, el contenido del asfalto era de 4.5 %, la franja granulométrica de la muestra se encontraba sobre el límite superior en los materiales finos, los resultados del peso específico demuestran que los vacíos con aire de las tres mezclas oscilan entre 5,10 y 6,55, del ensayo de rice se obtuvo que el pesos específico máximo medio (G_{mm}), a 25 °C es de 2,461 estos valores no cumplían con la muestra aprobada inicialmente por la interventoría.

Con base en los valores obtenidos de los ensayos realizados se indican algunos problemas potenciales que podría presentar la mezcla asfáltica; entre estos pueden ser segregación, reducción de su vida útil reflejada en deterioros prematuros de la estructura de pavimento. La interventoría determinó que la capa asfáltica debía ser fresada y remplazada; señalando de forma general que se pueden presentar problemas constructivos como:

Realizando un análisis entre los resultados de los ensayos de laboratorio ejecutados a la mezcla instalada el día que se presentó la segregación, con los otros días se puede evidenciar, la reducción en el contenido de asfalto, la cual puede ser la causas principal que llevarían al desarrollo de deterioros tales como bajo cubrimiento del agregado (por la poca cobertura de asfalto), desprendimiento de agregado (por la insuficiente cantidad de ligante), formación de baches (como evolución al desprendimiento) además de una eventual pérdida de la capacidad estructural de la mezcla.

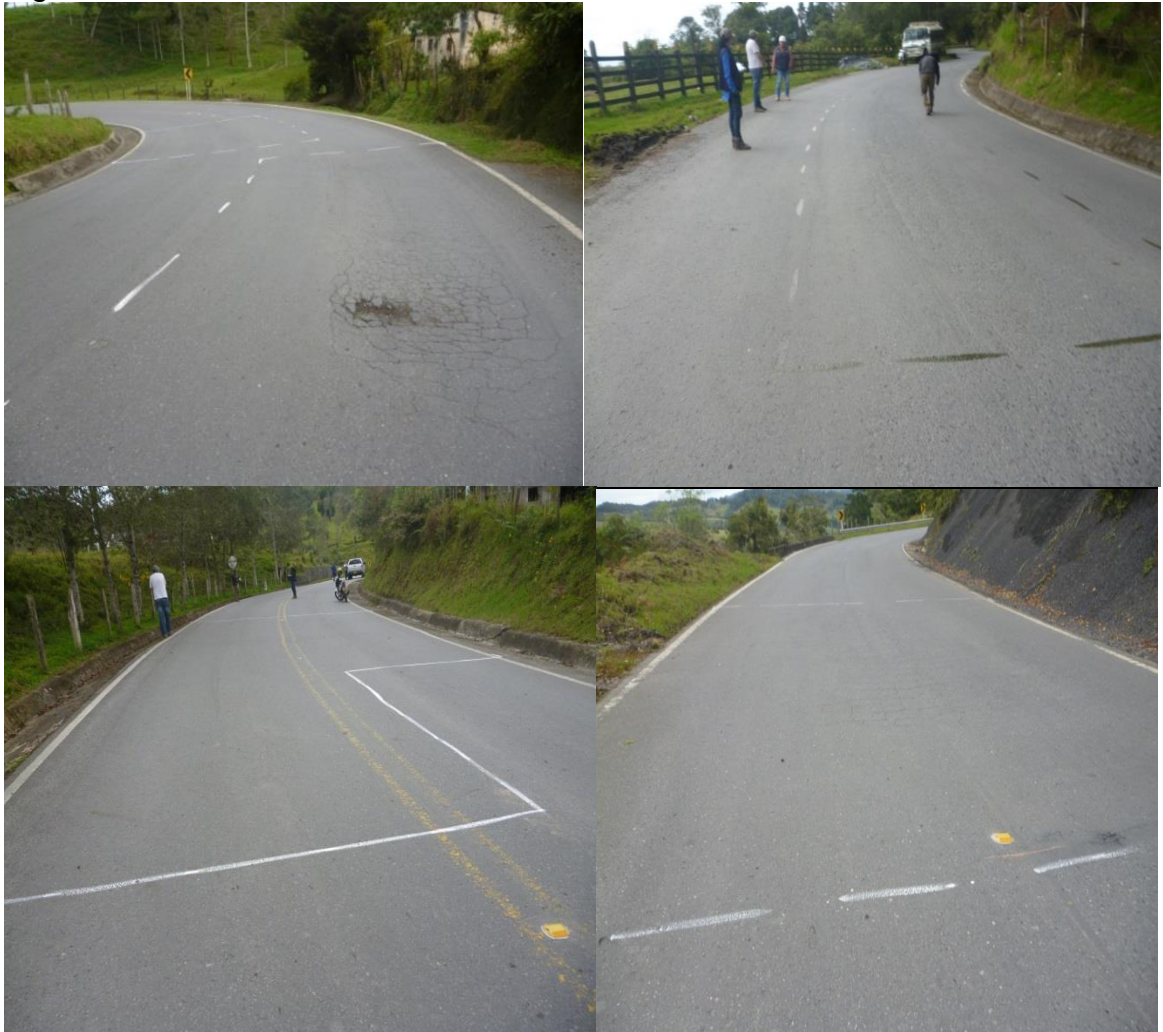
Figura 39. Demarcación zonas a intervenir

Se delimitaron los daños encontrados en la capa asfáltica, para ser aprobados por parte de los especialistas en pavimentos y/o vías de interventoría y obra, quienes aprobaron 88 de los 134 lugares demarcados inicialmente por los residentes como se observa en la Figura 39 donde se presentan ejemplos de la visita realizada y demarcación de posibles tramos a intervenir.

Con el recorrido entre los residentes y especialistas de obra e interventoría, se definieron los lugares en los cuales se presentaban los mayores daños en la carpeta asfáltica y debían ser intervenidos con prioridad para mantener la serviciabilidad y transitabilidad; además de proteger la estructura existente y la sub-rasante, el listado de los tramos definidos y aprobados por interventoría se presenta en la Tabla 28.

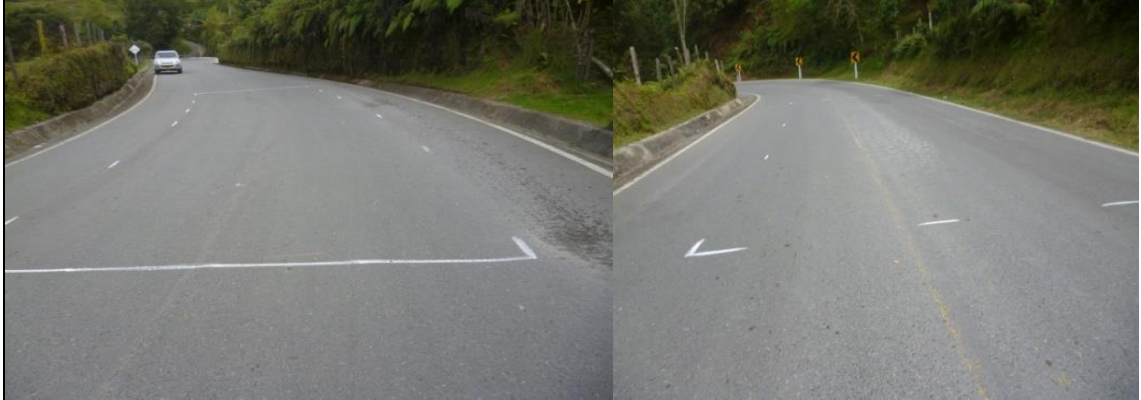
Figura 40. Demarcación de tramos aprobados para fresar

3.2.3 Ejecuciones de los trabajos de fresado. Una vez seleccionados los tramos a intervenir por parte del contratista de obra y aprobado por la interventoría, se inició con la demarcación de la zona a fresar con pintura para delimitar las dimensiones del tramo a intervenir. En la Figura 40 se presenta un ejemplo de las zonas a intervenir delimitadas con pintura.

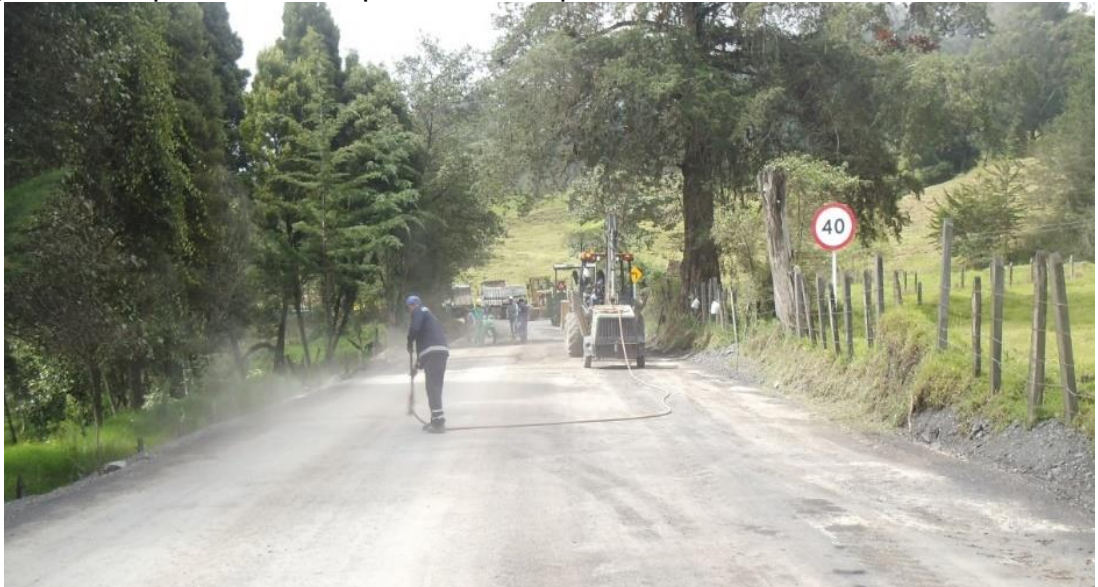
Figura 41. Soplado de la carpeta asfáltica para fresar

Una vez terminada la demarcación se tomó topografía de cada una de las zonas para iniciar con el proceso de barrido y soplado como se presenta en la Figura 41, ya que el material fresado no debe contener impurezas o contaminantes.

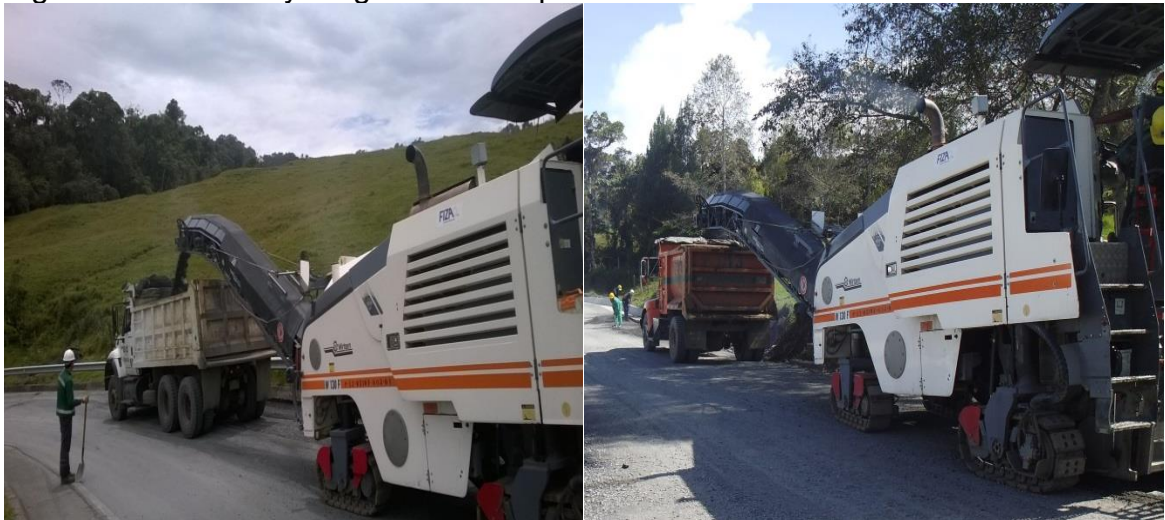
Figura 42. Fresado y cargue de la carpeta asfáltica existente

En la Figura 42 se observa el proceso de fresado de la carpeta asfáltica para este proceso se utilizó una fresadora la cual por medio de la banda transportadora carga el material a la volqueta

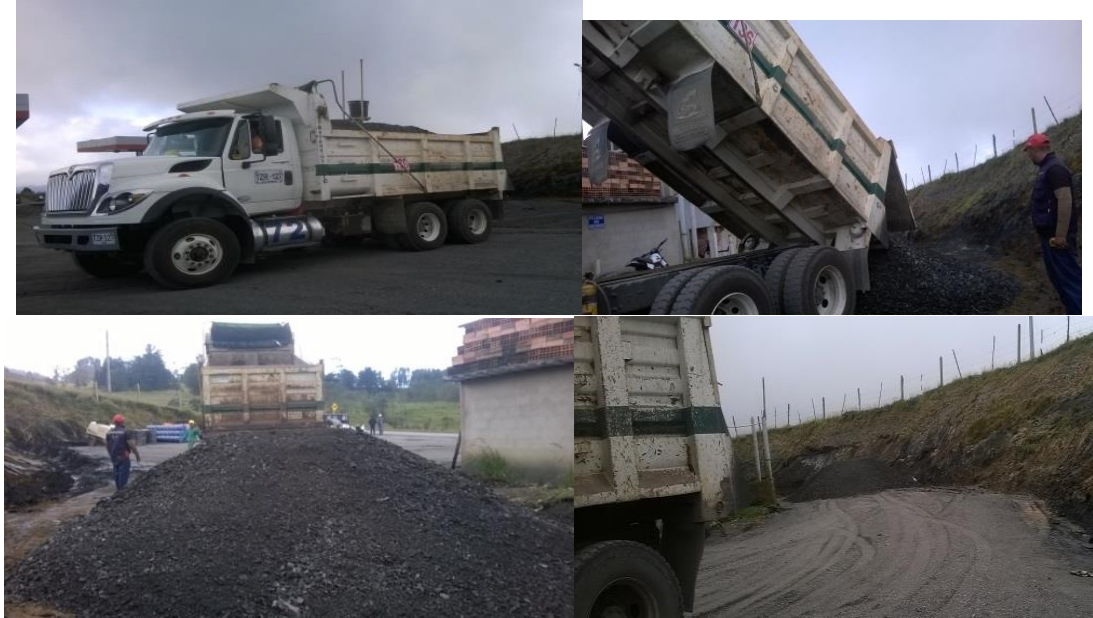
Figura 43. Transporte y acopio de material de fresado

En la Figura 43 se puede observar el proceso completo de descargue y acopio del material de fresado; el 60% del total de material fresado quedo a disposición de la alcaldía municipal de Vélez para ser utilizado en los mantenimientos de las vías terciarias o secundarias, el otro 40% fue utilizado por el contratista de obra para el mejoramiento de los tramos que presentan fallas geológicas como la presentada en el PR 39+400 lugar conocido como la herradura, donde se presenta un movimiento masivo de tierras y el PR 20+120 la Marranera; el mantenimiento de estos tramos consistió en el suministro de material de fresado para ser usado como capa de rodadura; este material se acopio, extendió, conforó y compacto en varias capas hasta tener un espesor aproximado de 25 centímetros, los sectores se atendieron 3 veces en el tiempo de duración del contrato de obra para garantizar la movilidad en condiciones de seguridad y comodidad de los usuarios

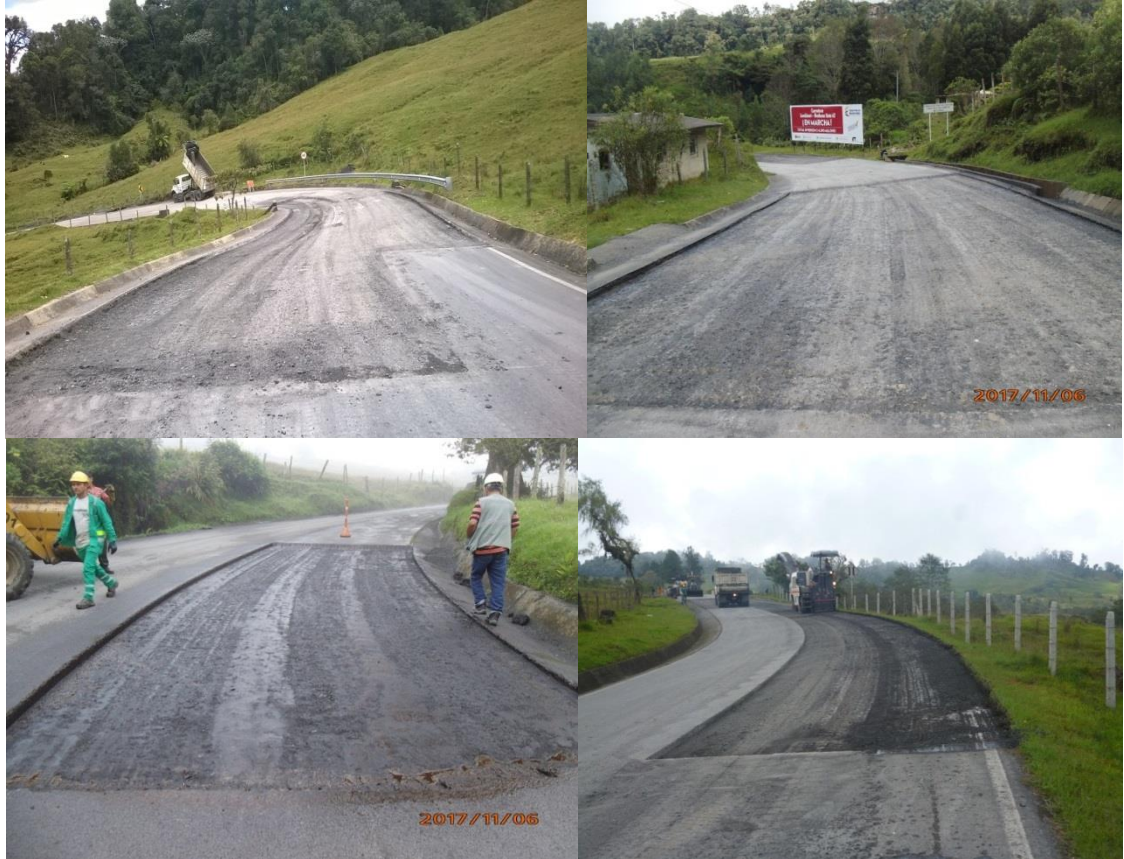
Figura 44. Resultado del proceso de fresado

En la Figura 44 se observa un ejemplo de los tramos a los cuales se les realizó el proceso de fresado para realizar el parcheo, como es evidente en las Figuras se nota la diferencia de nivel y los cortes realizados por la fresadora, junto a esto se aprecia material fino que por su granulometría no fue levantado para su transporte. Al ser verificados los espesores y cotas contemplados en los diseños del proyecto, el contratista de obra procedió a romper la capa existente para realizar los empalmes entre el nuevo concreto asfáltico y el existente, después de esto se inició el barrido y soplado de la superficie intervenida anteriormente, para ello se utilizó el compresor de aire sulldan, al encontrarse la capa anterior libre de polvo y materiales contaminantes (material fino proveniente del fresado), se realizó el riego de imprimación con emulsión de rotura lenta, posterior a este proceso se inició con el suministro, de la mezcla densa en caliente (MDC-19) a la tolva de la finisher para su extendido y compactación; siguiendo los mismos pasos descritos anteriormente en el numeral 2.2.4.3 ejecución de los trabajos de instalación de MDC-19 con la variación que este proceso se realizó en áreas más pequeñas, por lo tanto el rendimiento de maquinaria y personal no es el mismo; por el bajo rendimiento la mezcla asfáltica se pagó con el ítem número 11 del acta parcial de obra “MEZCLA DENSA EN CALIENTE TIPO MDC-19 PARA BACHEO” (ver anexo E).

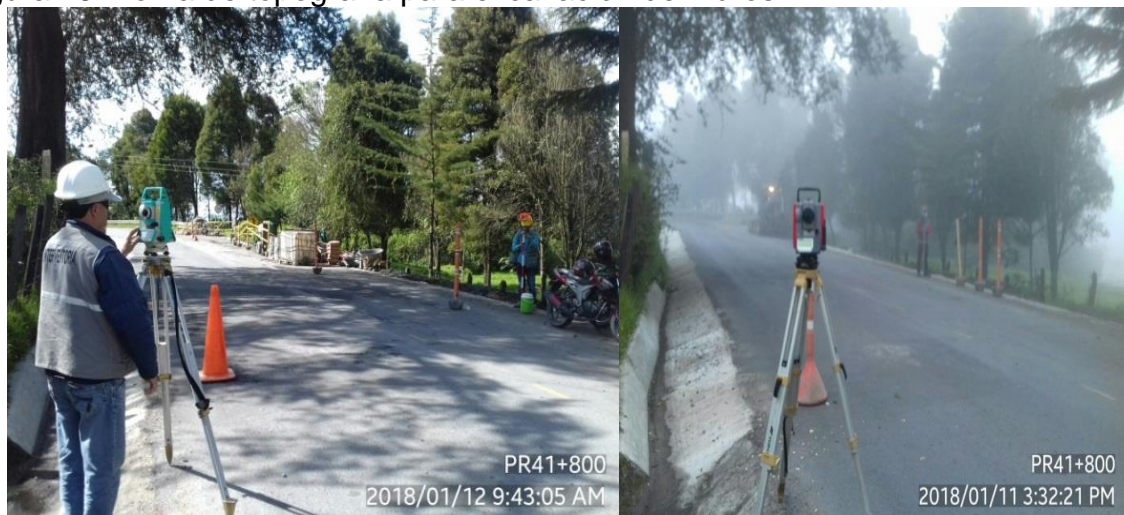
Figura 49. Toma de topografía para excavación de muros

En la Figura 49 se observa la toma topografía para la construcción del muro de contención ubicado en el PR 41+800, la estación total verde perteneció a la comisión de topografía de interventoría y la roja a la comisión de topografía del contratista de obra

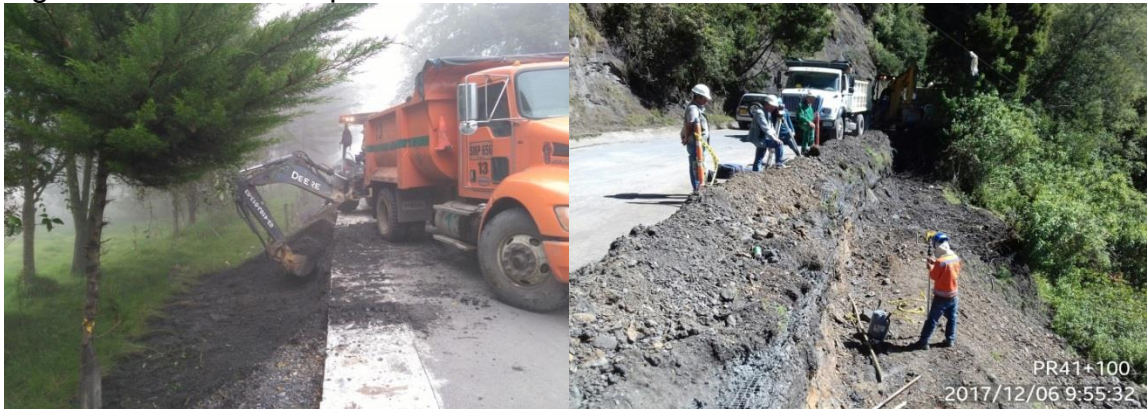
Figura 50. Excavación para muro de contención

Con la toma de topografía y demarcadas las zonas, a excavar se inició con la actividad de excavación por parte de la empresa EQUIPO Y TRITURADOS S.A.S la cual consistió en la remoción de material sin clasificar con personal (excavación manual) o retroexcavadora sobre orugas y llantas (excavación con maquinaria), las cuales cargaban el material de la excavación a volquetas para ser transportado al zodme como se muestra en la Figura 50.

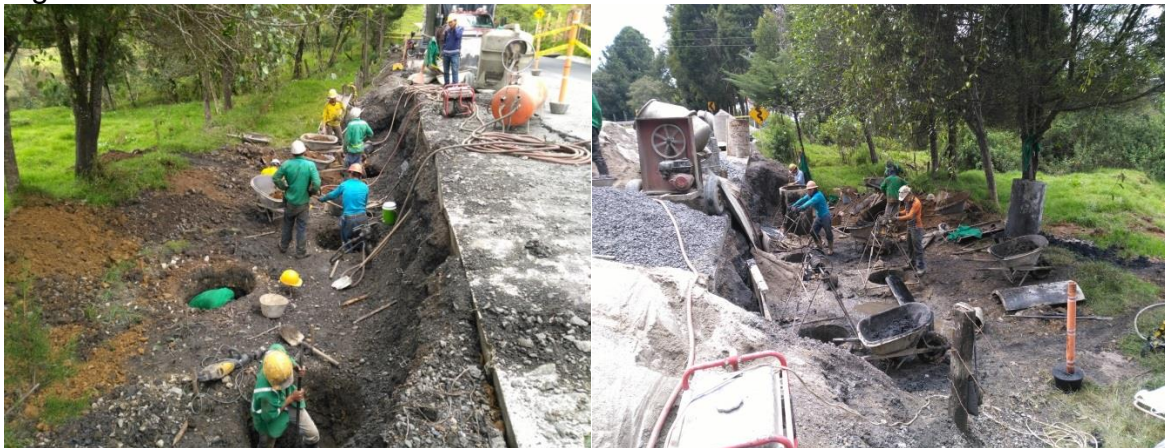
Figura 51. Excavación de Caisson

En la Figura 51 se puede observar el proceso realizado para la excavación de los caisson y el personal necesario para esta actividad; todo el personal contó con los elementos de protección y se verificó el estado en el que se encontraba las herramientas menores como barras, palas y demás utilizadas; en la imagen derecha se observa que con el avance de la excavación se hacía necesario el uso del mashin, los molinetes y baldes para sacar el material y permitir que el personal continuara con la excavación.

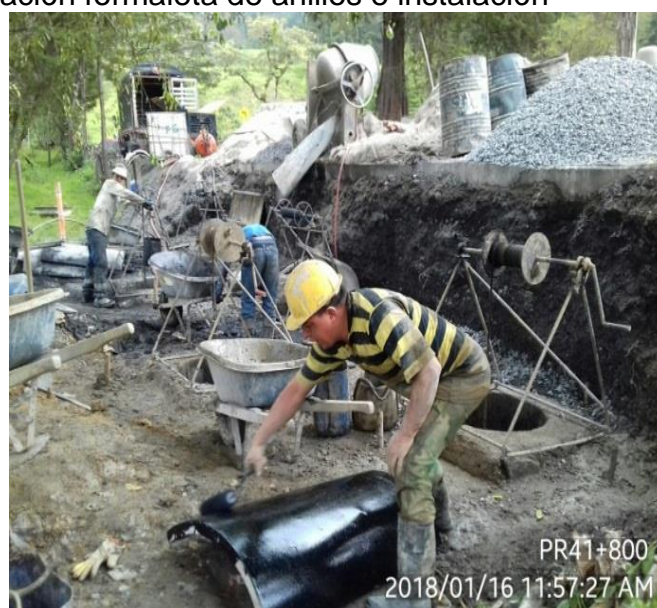
Figura 52. Preparación formaleta de anillos e instalación

4.2.2.1.3 Ubicación de formaleta. Para esto el contratista de obra utilizó formaleta mecánica las cuales fueron engrasadas antes de su instalación para facilitar el retiro una vez el concreto se haya endurecido; las formaletas se instalaron una por una formando un circulo, se aseguraron con parales para dar rigidez a la estructura temporal. Antes de realizar el vertido de concreto se verificaron las medidas, cabe denotar que con el avance en la fundida de los anillos, la formaleta siguiente se debió inclinar respecto al borde del anillo inmediatamente anterior para tener el espacio suficiente para poder verter el concreto. En la Figura 52 se observa el engrasado de la formaleta este se realizó con un aceite quemado el cual se aplicaba con un rodillo sobre la formaleta para su instalación en los anillos del caisson.

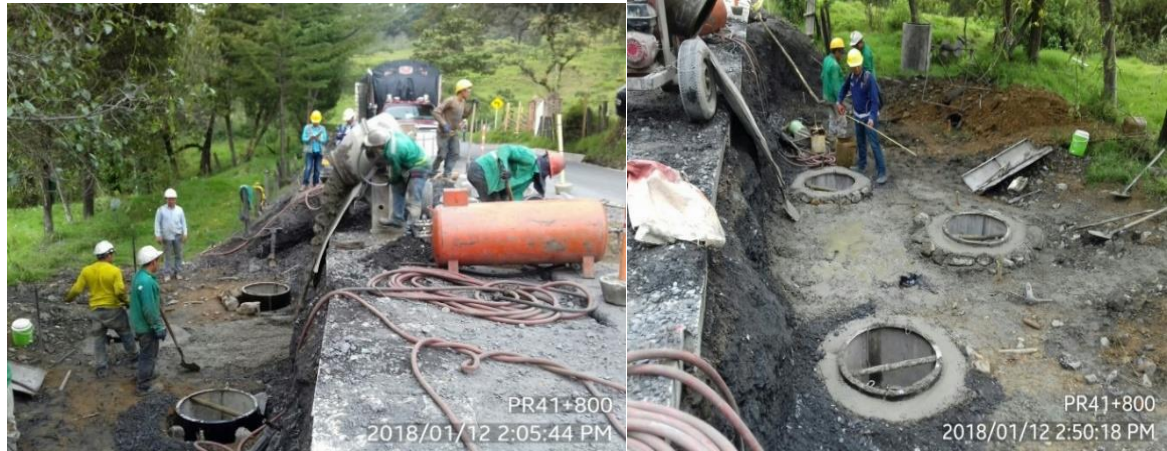
Figura 53. Vaciado de concretos en anillos

En la Figura 53 se observa la formaleta instalada y asegurada; se inició el vaciado del concreto para fundir el anillo del caisson en la parte derecha de la Figura se observa el resultado final del vaciado de concreto.

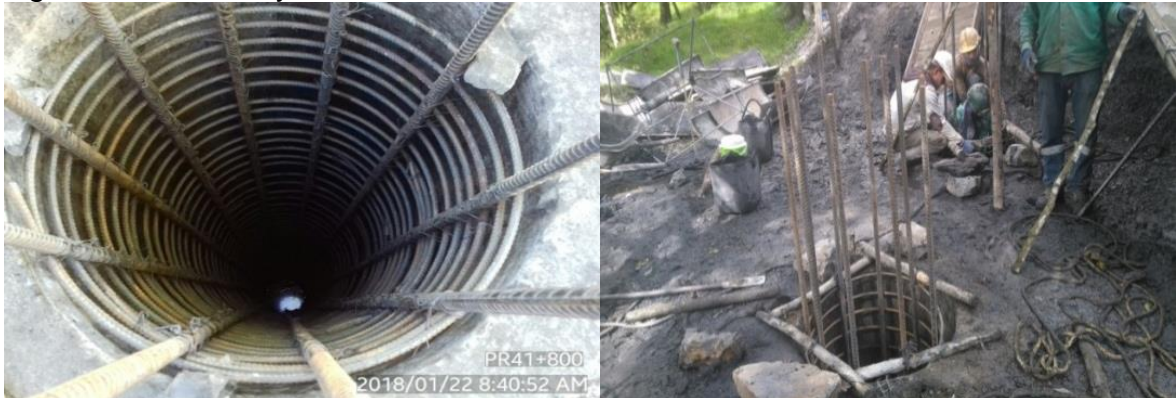
Figura 54. Armado y ubicación de la canasta

4.2.2.1.6 Armado y ubicación de la canasta. Una vez finalizado el proceso de construcción de los anillos del caisson se inició con el armado de la canasta de refuerzo, la cual fue armada fuera de los anillos; se armó la estructura cilíndrica general de los refuerzos, se levantó y ubicó al interior del caisson; con el refuerzo dentro de los anillos se bajó más acero de refuerzo para terminarla de armar dentro del anillo; esta estructura de acero se consideró como el refuerzo principal del fuste del caisson (elemento central). Al acero se le dejó una longitud adicional para ser conectados con la zarpa una vez se terminó el proceso de construcción de los caisson. En la Figura 54 se presenta un ejemplo de la canasta de acero instalada en los anillos, en la parte derecha de la Figura se muestra la longitud adicional para conectar el caisson con la zarpa del muro.

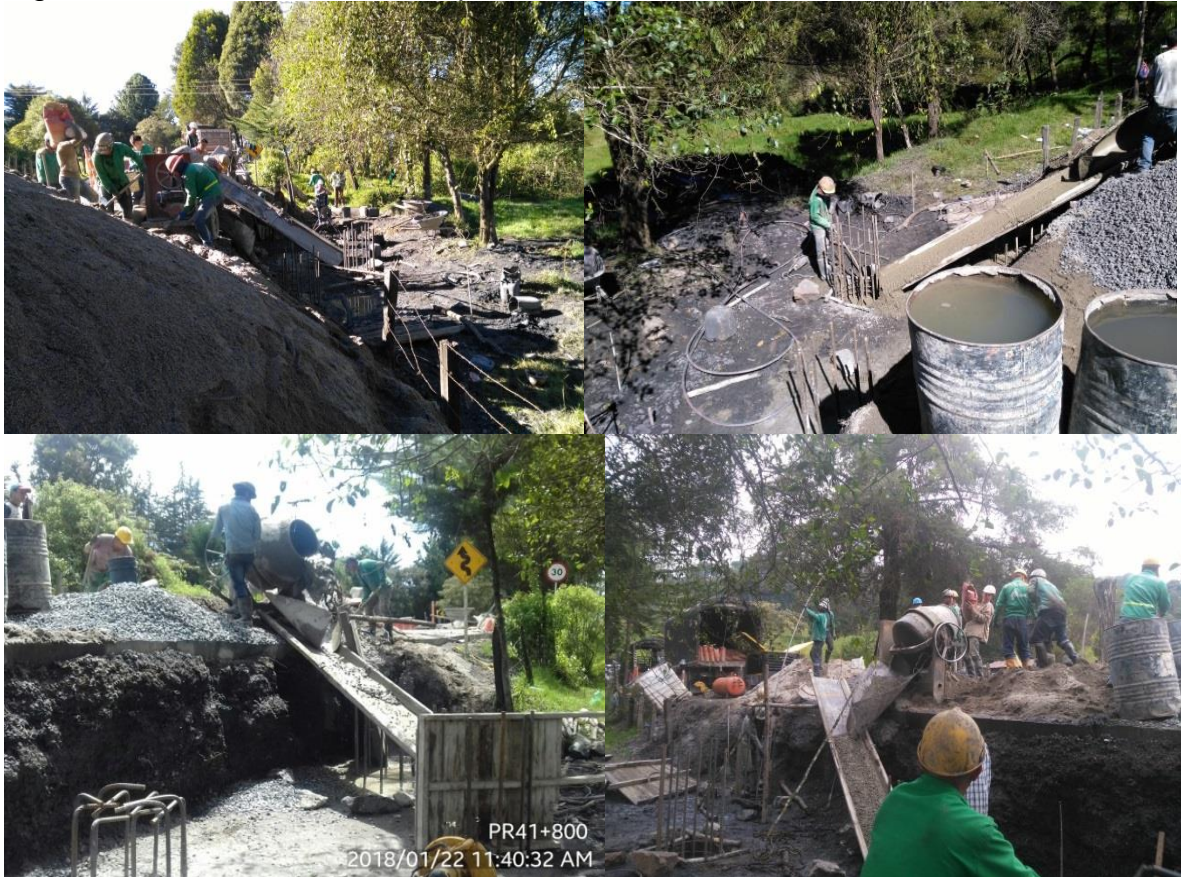
Figura 55. Vaciado de concreto para fuste

En la Figura 55 se ve el proceso de elaboración de concreto in situ y posterior vaciado a cada uno de los caisson; este proceso consiste en dejar caer el concreto por gravedad al fondo de los anillos y vibrar con un vibrador mecánico para evitar la presencia de aire en la cimentación profunda.

El proceso de dejar caer por gravedad el concreto produce la segregación de la mezclas según algunos diseñadores e inspectores que proponen la altura máxima de caída libre entre 0,9 y 1,5 m (incluso en ocasiones llega a 0,6 m para caisson) para minimizar, según ellos, la segregación del material. Pero ni la norma ACI 301-99 («Especificaciones para Hormigón

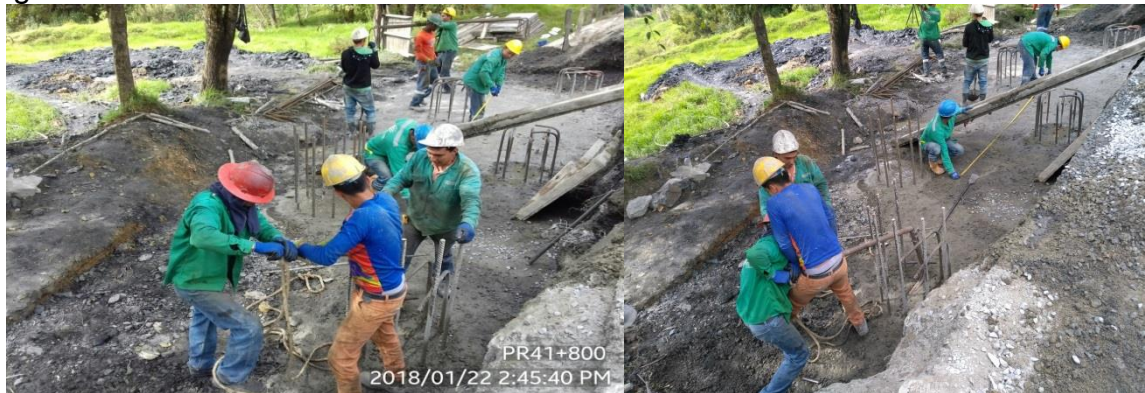
Figura 56. Caisson terminado

Una vez terminado el proceso de llenar los caisson con concreto se procedió a dejar fraguar el concreto durante 7 días, para iniciar con la construcción de la zarpa del muro de contención. En la Figura 56 se presentan los caisson terminados.

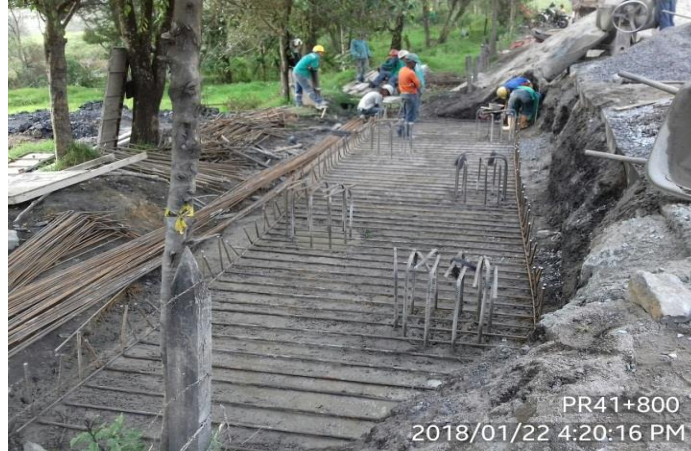
Figura 57. Instalación de acero de refuerzo

Una vez instalado el concreto de limpieza, el contratista de obra procedió a suministrar, Figurar e instalar el acero de refuerzo ($F_y = 420$ Mpa) según los diseños y despieces planteados inicialmente; estas varillas tienen un diámetro de 5/8 de pulgada por la longitud de la zarpa (5,6 metros) y puesta cada 30 cm en la totalidad del ancho de la estructura como se observa en la Figura 57, que presenta la instalación del acero de refuerzo sobre el concreto de limpieza.

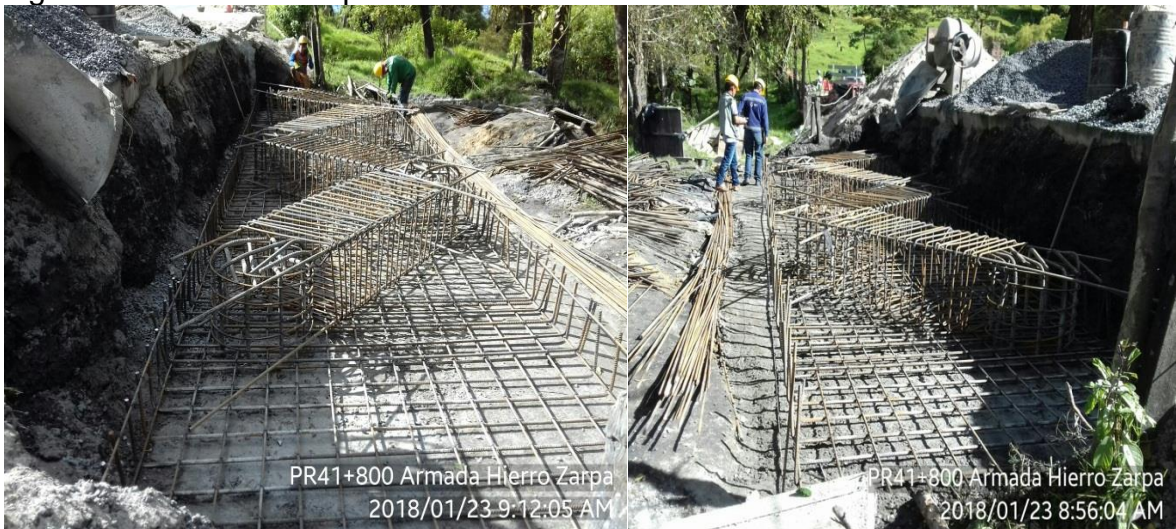
Figura 58. Conexión zarpa con caisson

Para garantizar el funcionamiento de la cimentación profunda se construyó una parrilla la cual conectaba cada uno de las varillas de refuerzo de los caisson con la zarpa. En la Figura 58 se puede observar las conexiones.

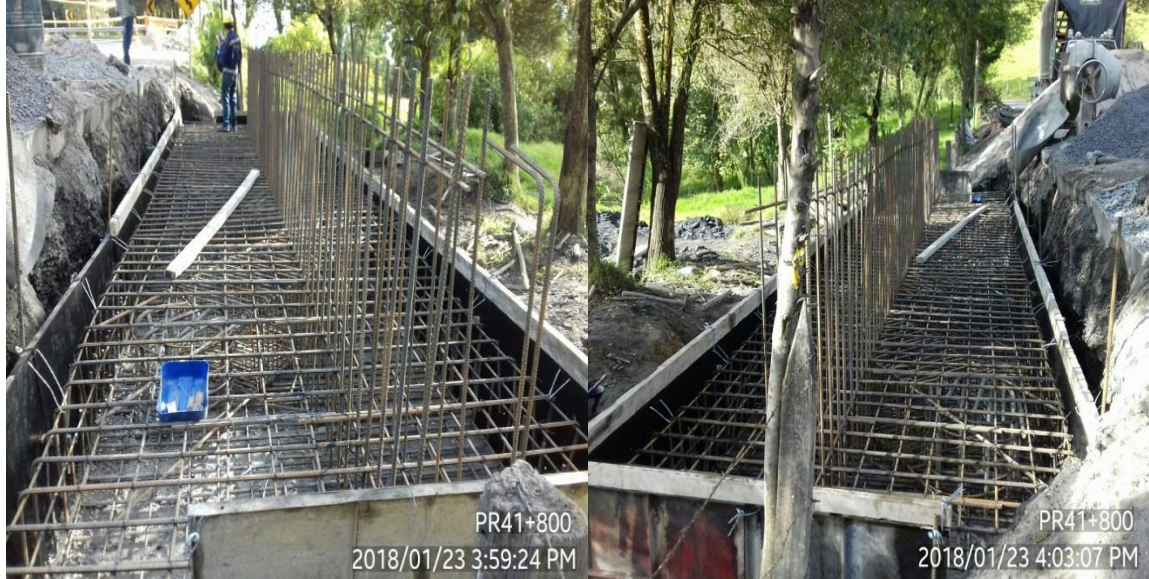
Figura 59. Conexión entre zarpa y vástago

Antes de suministrar el acero de la parte superior de la zarpa se figuró e instaló el acero de refuerzo del vástago, para optimizar la transferencia de las cargas del vástago a la zarpa y de ahí a los caisson el cual la distribuye al suelo de fundación. En la Figura 59 se observa la conexión entre vástago, zarpa y caisson para garantizar la rigidez de la estructura y la transferencia de las cargas; una vez conectada esta se procedió a terminar de instalar el acero de la parte superior de la zarpa.

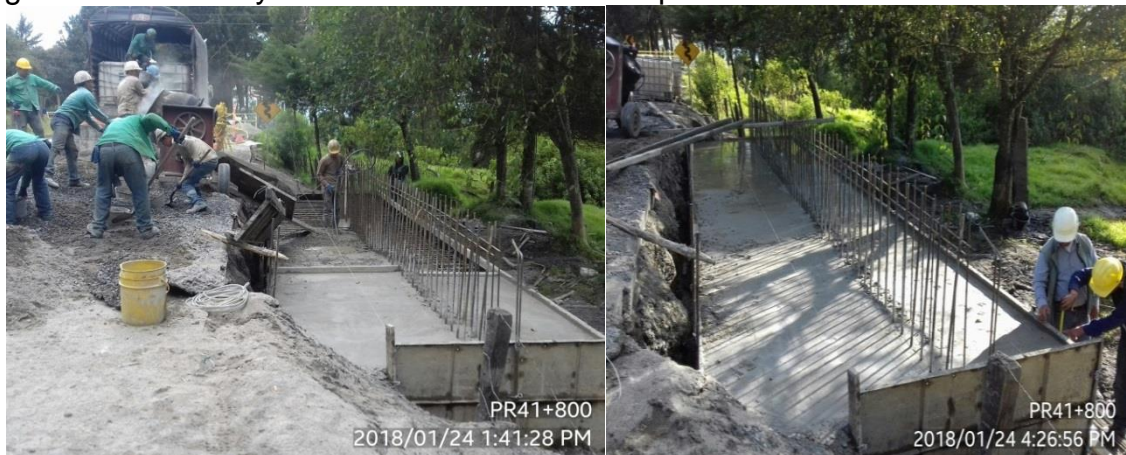
Figura 60. Vaciado y vibrado de concreto en zarpa

Con el suministro e instalación de todo el acero de refuerzo de la estructura de contención, se procedió a instalar la formaleta metálica en la zarpa para el posterior vaciado y vibrado de concreto de 21 Mpa (3000 psi) en los 0,60 metros de espesor de la estructura. (Ver Figura 60)

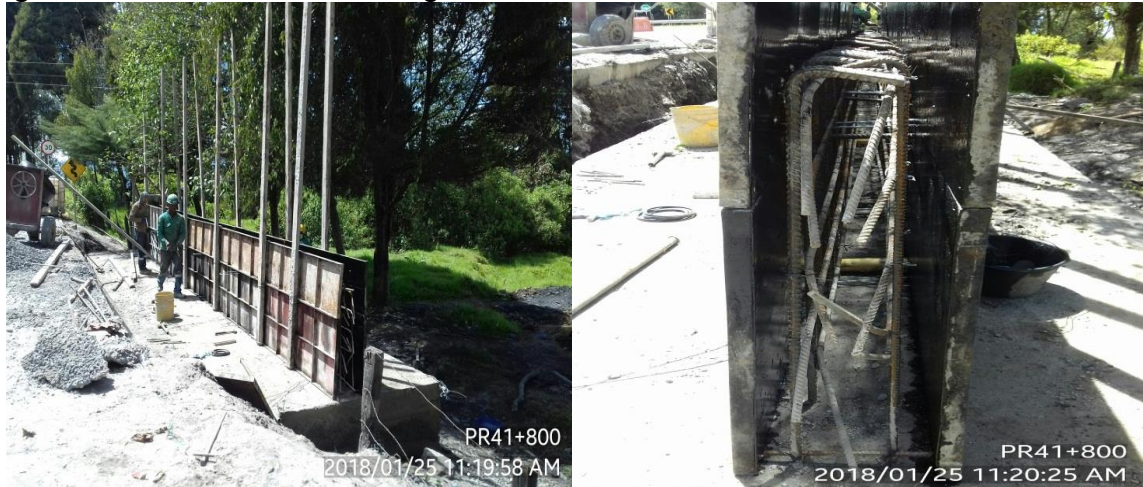
Figura 61. Encofrado del vástago

Con el vástago encofrado (Figura 61) se inició el vaciado y vibrado del concreto de 21 Mpa (3000 psi) elaborado in situ; para esto se utilizó carretillas, palas vibrador mecánico y personal. En la Figura 62 se muestra en forma gráfica el proceso utilizado para el lleno del vástago con concreto

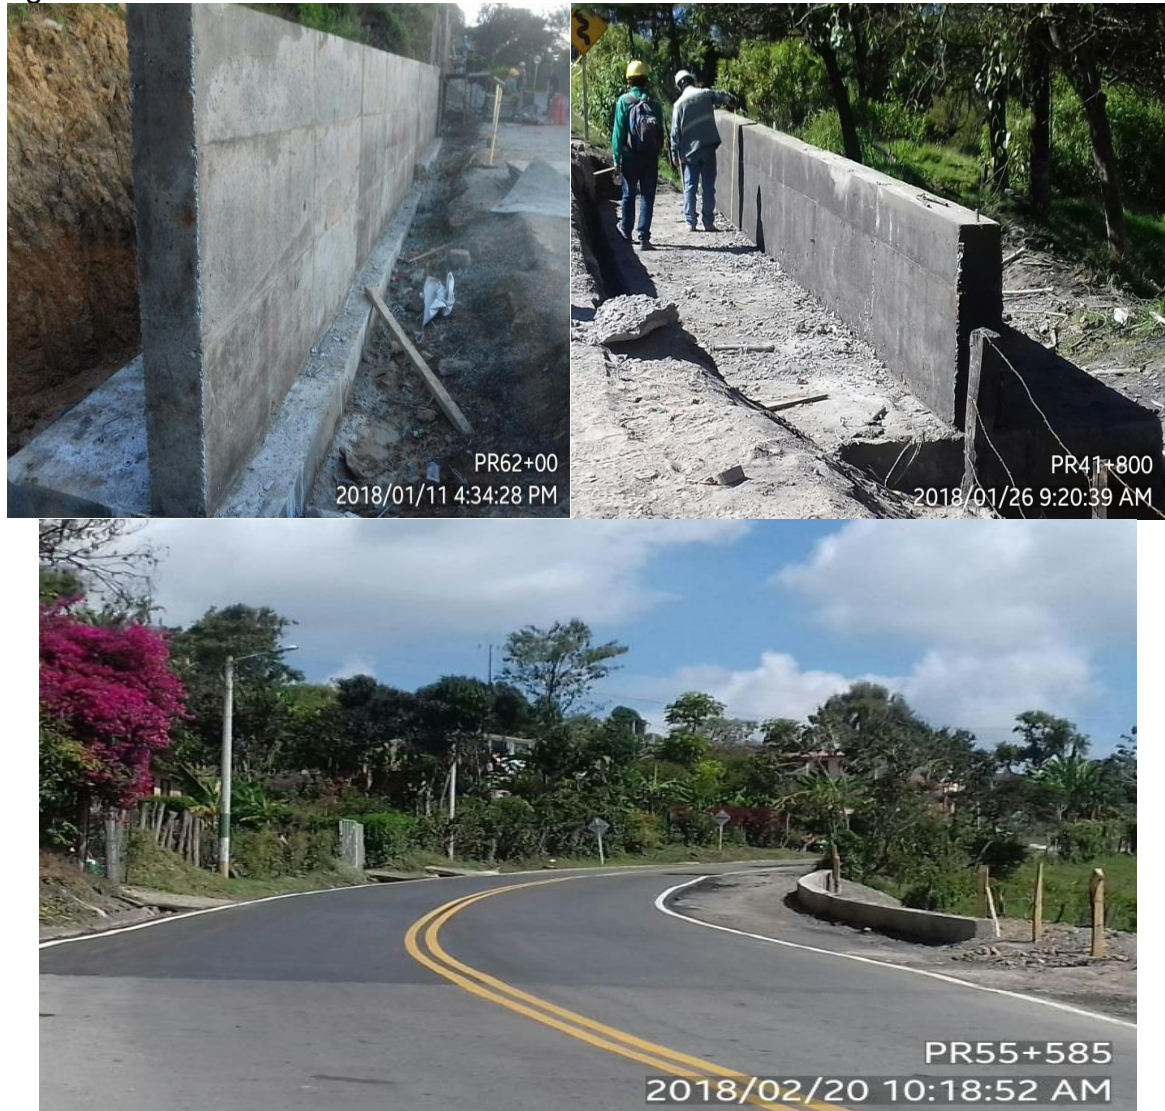
Figura 63. Muro de contención terminado

Transcurridos 7 días se desencofró el vástago, y se obtuvo como resultado el muro terminado. En la Figura 63 se muestra el resultado del proceso realizado en los muros de contención que tienen este mismo proceso constructivo.

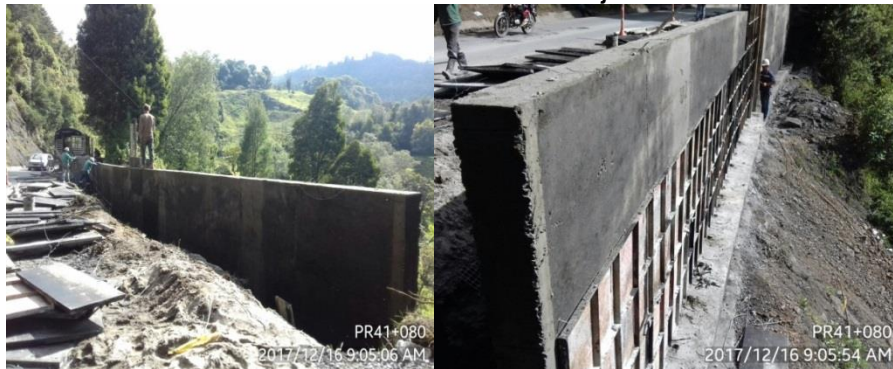
Figura 64. Proceso constructivo terminado sin anclajes

En la Figura 64 se presenta la estructura de contención después de realizar el proceso descrito en el numeral 4.2.3 construcción de muro de contención; estos muros no tienen una cimentación profunda por tal motivo en los diseños iniciales se planteó y aprobó la construcción de anclajes para dar soporte y estabilidad a la estructura.

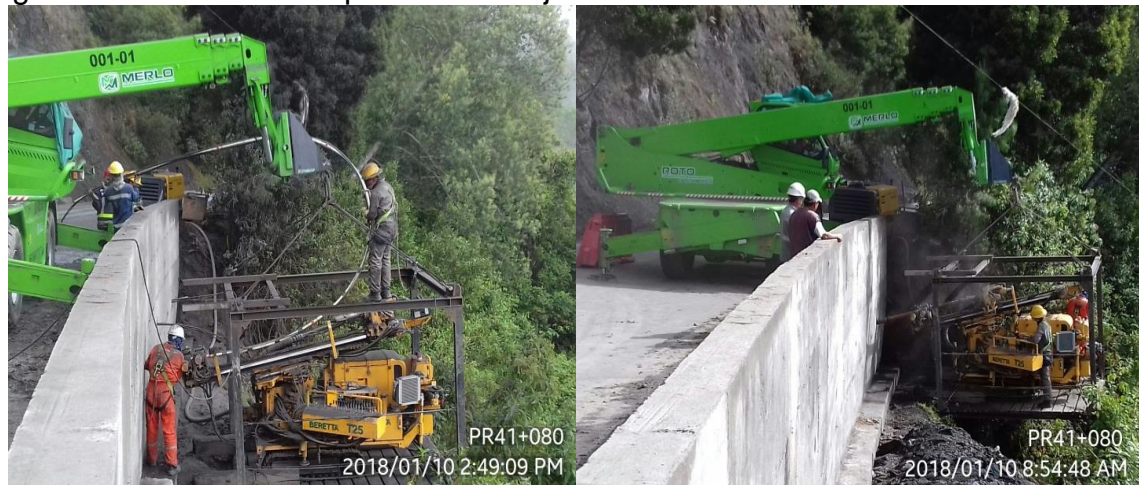
Figura 65. Perforaciones para los anclajes

4.2.4.1 Ejecuciones de los trabajos de anclajes. Teniendo en cuenta el tipo de suelo se determinó que la opción más conveniente para realizar la perforación del anclaje era por rotación, puesto que en este tipo de perforación la tubería solamente rotaba y se le empujaba hacia adentro del taladro sin ejercer presión, la tubería utilizada era hueca y perforada. Además de esto se realizaba el ingreso de los anclajes tipo activo hasta 20 toneladas (tendón de 3 torones diámetro 1/2") hasta la profundidad de perforación. Estos torones se introducían sin ninguna resistencia. En la Figura 65 se observa el equipo de perforación (trackdrill) sostenido por la grúa realizando la perforación del anclaje y a la vez introduciendo las 3 líneas de torones necesarias en la construcción del anclaje

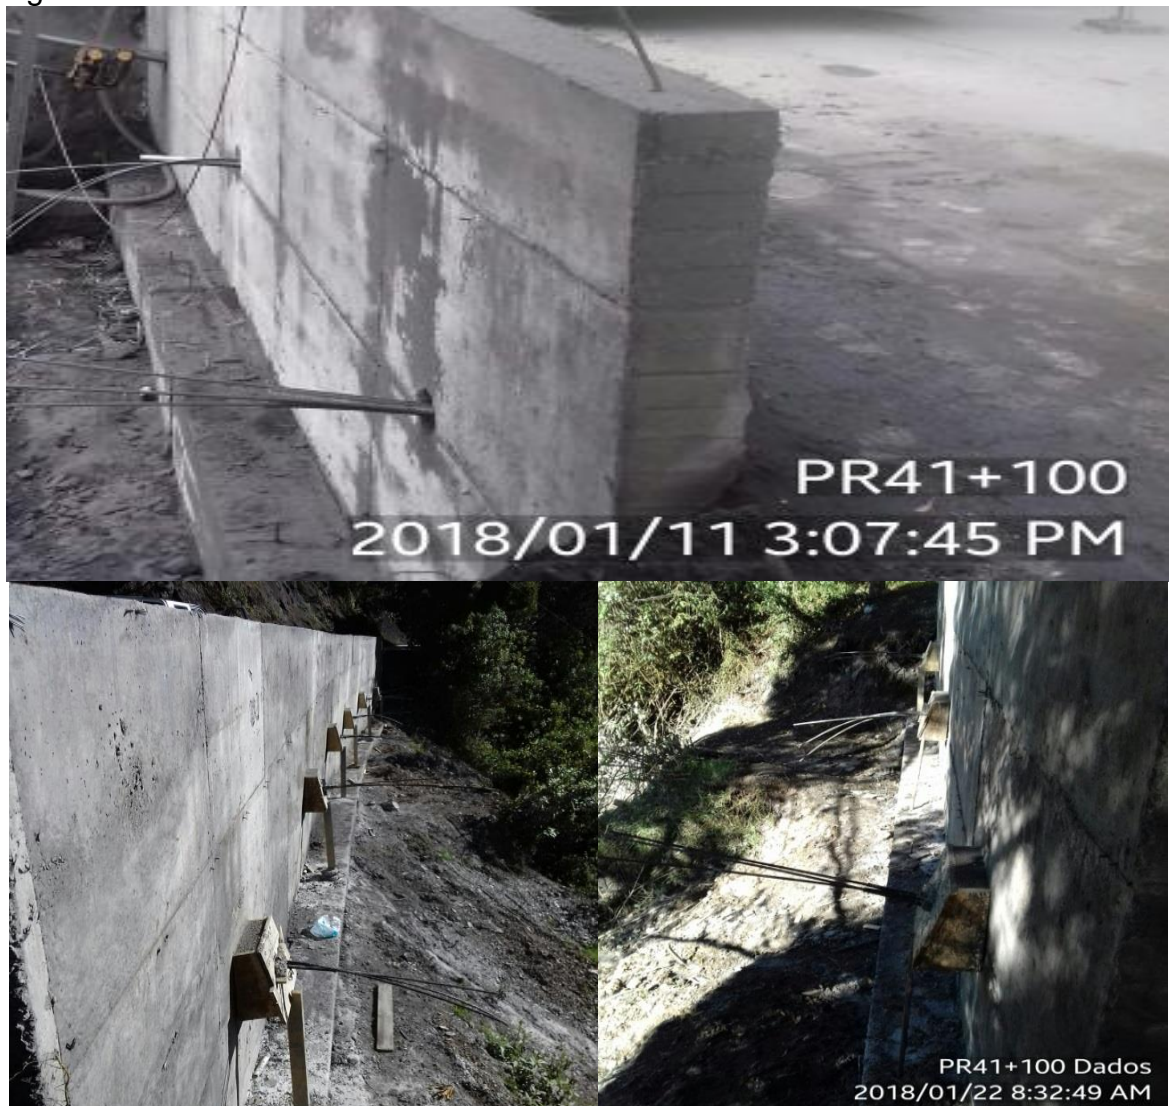
Figura 66. Construcción de dados de tensión

En la Figura 66 se puede observar las perforaciones y torones instalados antes de construidos los dados de tensión; en la parte inferior de la imagen se pueden observar los dados construidos, estos se fabricaron a los 7 días de realizada la perforación de los anclajes.

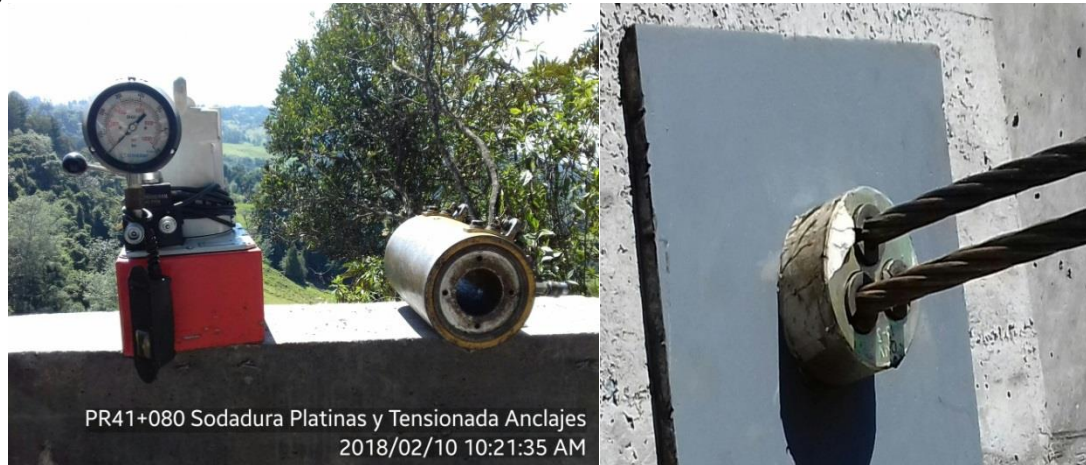
Figura 67. Estado final del ancle antes de tensión

Con la construcción de los dados de tensión se instalaron las platinas, cabeza de anclaje y cuñas para ser tensionado en los días posteriores; en la Figura 67 se presenta la platina y cabeza de anclaje antes y después de su instalación.

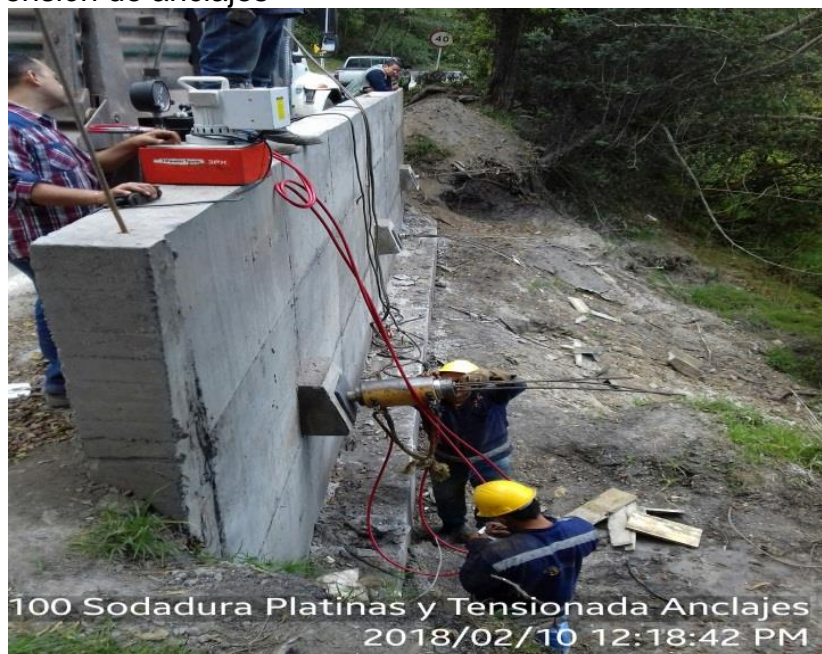
Figura 68. Tensión de anclajes

Una vez adquirida la resistencia necesaria del concreto inyectado se procedió a realizar el tensionamiento del anclaje hasta 20 toneladas según el diseño presentado inicialmente por el contratista de obra, para esto se utilizó un gato hidráulico; en la Figura 68 se observa parte del proceso de tensión de los anclajes, a los torones se les conecto el gato hidráulico el cual ejercía tensión.

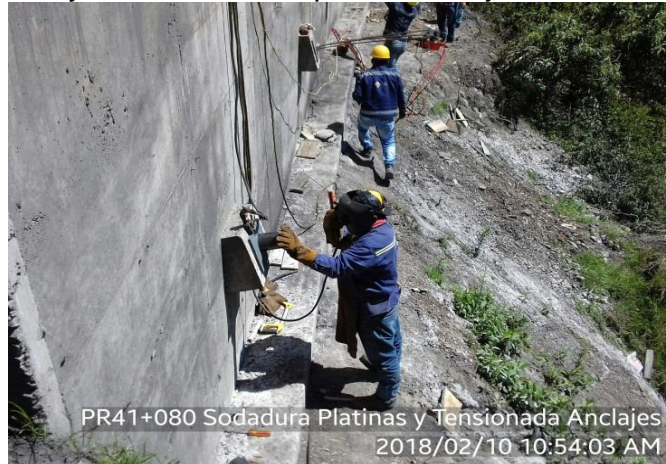
Figura 69. Instalación y soldadura de tapa del anclaje

Cuando se obtuvo la tensión deseada se procedió a desconectar el gato hidráulico y cortar los torones para colocar una tapa en acero de forma cilíndrica la cual protege la cabeza del anclaje, esta tapa se soldó a la platina instalada como se puede observar en la Figura 69.

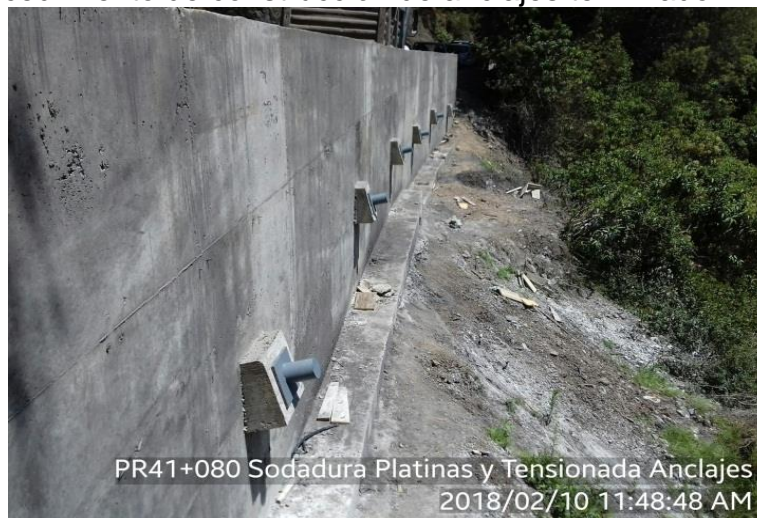
Figura 70. Procedimiento de construcción de anclajes terminado

Con la instalación de la tapa de cobertura de la cabeza del anclaje se terminó la construcción de los anclajes del muro. Este mismo procedimiento se repitió en el muro ubicado en el PR 41+100. En la Figura 70 se presenta el proceso de construcción de anclajes finalizado, los anclajes se realizaron a 1,2 metros de la zarpa, cada muro tiene 6 anclajes incrustados 12 metros cada uno
